INSPECTORATUL DE STAT ÎN CONSTRUCȚII

ACTIVITATEA DELEGAȚIEI ROMÂNIEI PRIN INSPECTORATUL DE STAT ÎN CONSTRUCȚII LA ACTIVITATEA DE EVALUARE POST-SEISM ÎN ALBANIA

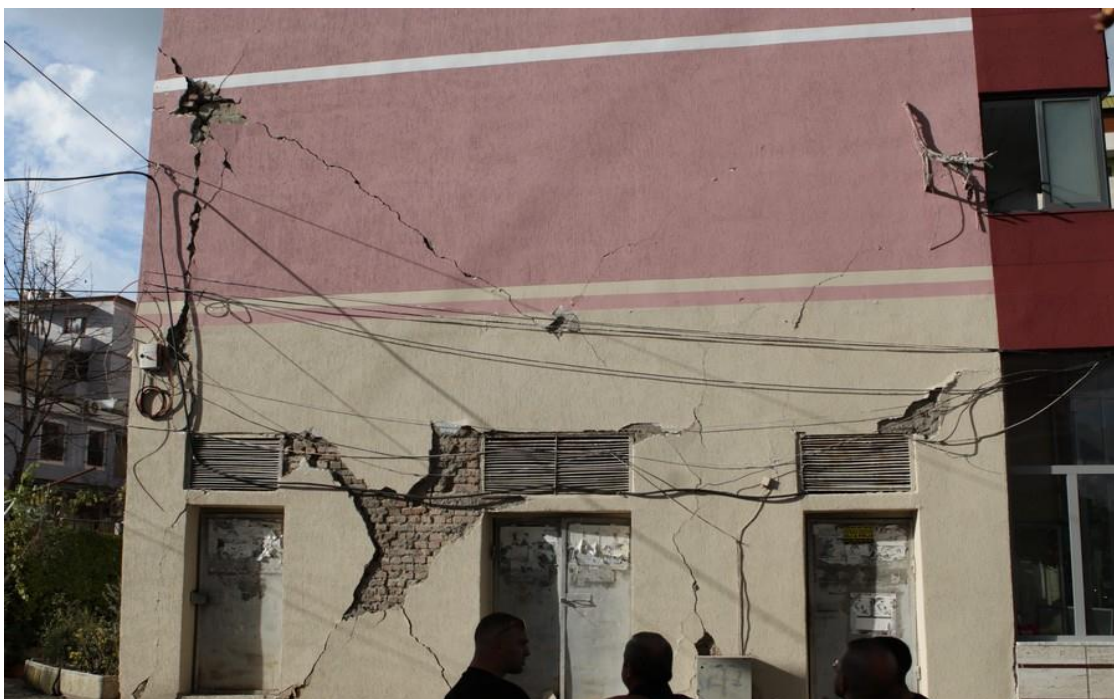
- clădiri din zidărie de cărămidă plină realizate în timpul perioadei comuniste (înainte de 1990) neconformate seismic, de regulă fără stâlpișori și centuri din beton armat, la care s-au observat degradări și fracturi severe specifice, în X sau în diagonală, cu sau fără riscul de pierdere locală sau generală a stabilității (Foto 1);

Foto 1. Vorë (Albania, dec. 2019) - Bloc de locuințe P+4E din zidărie de cărămidă plină

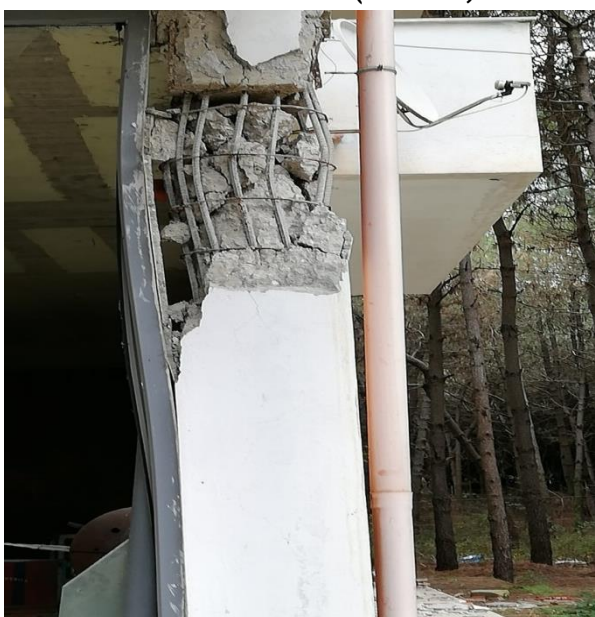
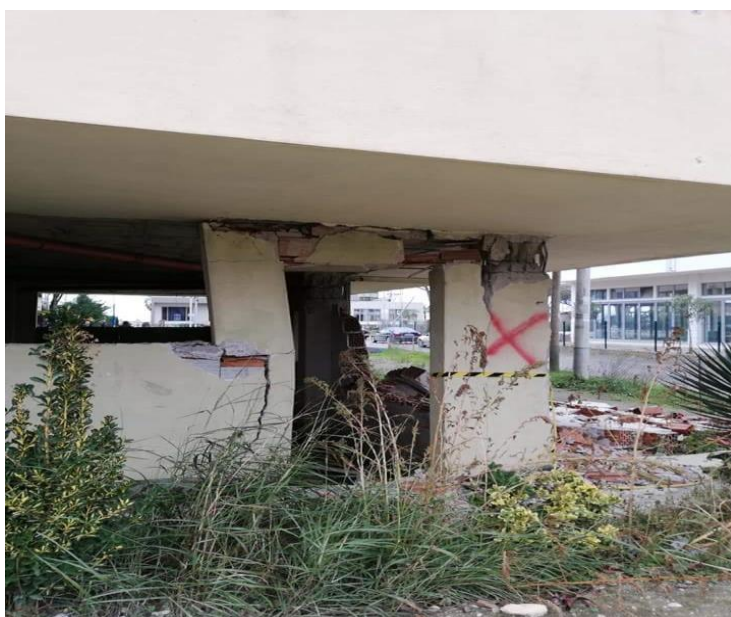
- clădiri noi, realizate după 1990, sau modificări prin extindere pe verticală ale clădirilor existente (uneori și cu câte 2-4 etaje peste cele inițiale, dintre care unele fără autorizații de construire, potrivit precizărilor celor din administrația publică locală), în general cu structură în cadre din beton armat, și care au avarii grave structurale fie urmare a subdimensionării (datorate reglementărilor tehnice și/sau deficiențelor de proiectare), fie urmare a unei calități extrem de slabe a betonului și a armăturilor utilizate (Foto 2 și 3).

Foto 2. Durrës (Albania, dec. 2019) - Bloc P+4E cu structura în cadre din beton armat

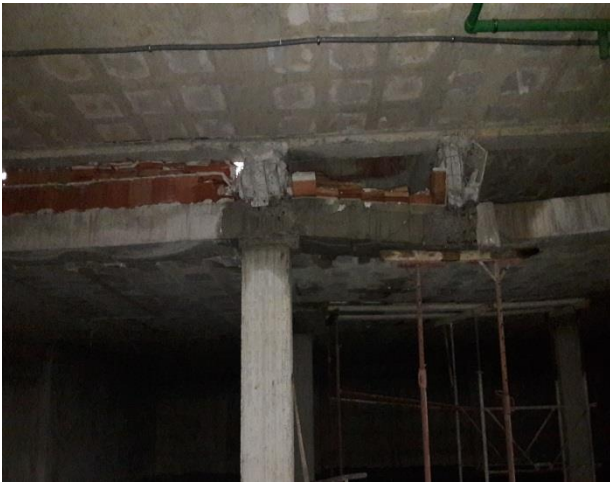
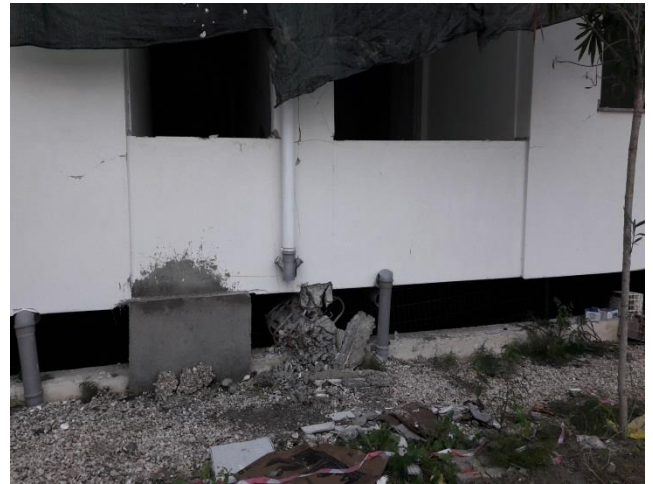
Foto 3. Kavajë (Albania, dec. 2019) - Bloc P+4E cu structura în cadre din beton armat (efect de stâlp scurt)

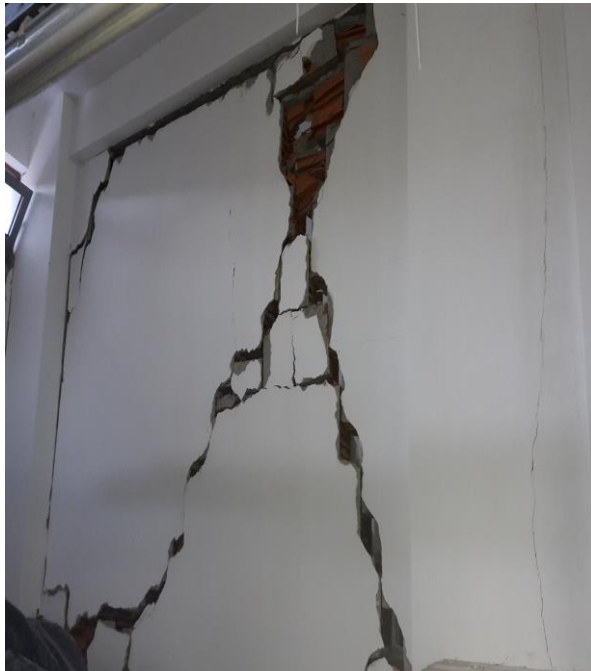
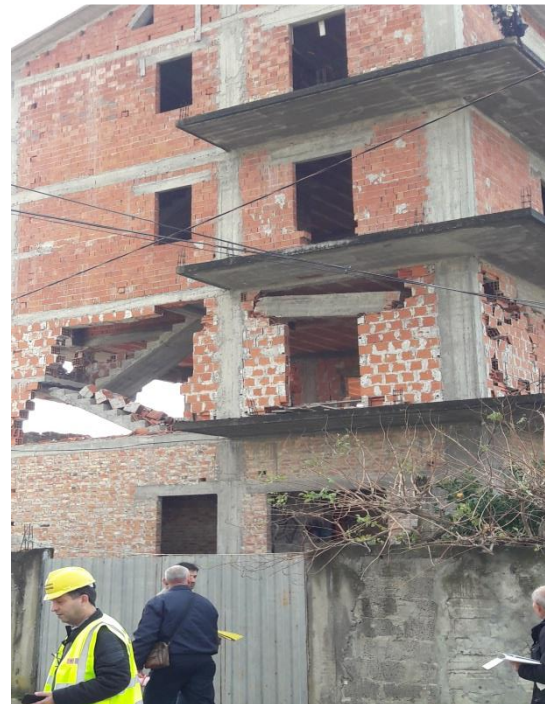
- clădiri noi, realizate după 1990 cu structură în cadre din beton armat, și care au avarii structurale relative mici, dar cu avarii puternice ale elementelor (pereți) nestructurale, datorate reglementărilor tehnice insuficiente pentru acest aspect și/sau deficiențelor de proiectare și execuție (Foto 4)

Foto 4. Kavajë (Albania, dec. 2019) - Bloc P+3E cu structura din din beton armat (zidărie defectuoasă-concepție+materiale)
